**En el primer trimestre de 2021 la imagen de la Verónica fue objeto de una intervención de restauración para subsanar deficiencias importantes. Dicha restauración ha sido llevada a cabo Por Salvador Guzmán Moral (Doctor en Bellas Artes Conservador-Restaurador Colegiado Nº 1.105).**

## **TRATAMIENTO**

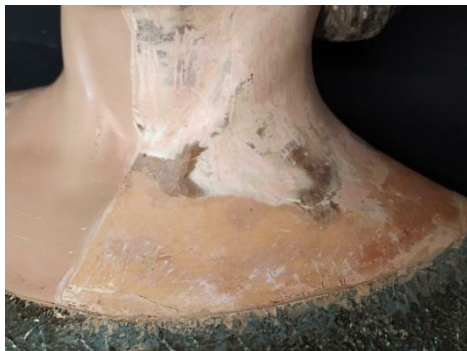
Los efectos de la degradación natural provocan en el soporte (madera) grietas y fisuras. Se han revisado y se han consolidado pequeñas grietas y fisuras con productos adecuados, y se ha asegurado las piezas que presentan algún movimiento, rotura, ensambles abiertos, separaciones o desplazamientos.

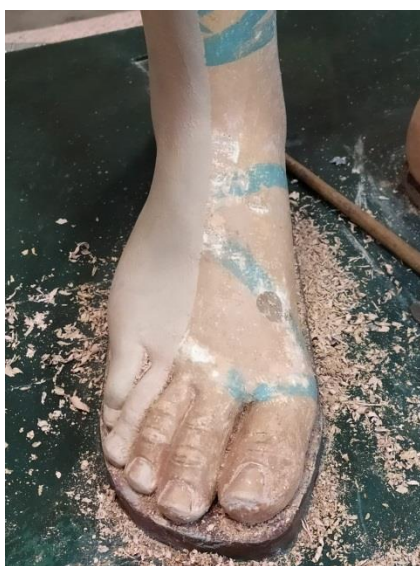
Después de realizar distintas pruebas de idoneidad, se ha procedido al levantamiento del repinte que oculta la encarnadura original, eliminándose pinturas añadidas. Esta tarea se ha hecho con el consiguiente cuidado de respetar la pátina natural adquirida por la obra con el paso del tiempo y valorando que cromáticamente no suponga una alteración desproporcionada de su aspecto tradicional conocido.
